Trivector Rapport 2024:65 / Version 1.0

Förbättrad mobilitet i Nälden och Vaplan

En utredning av Trivector Traffic

Beställare: Region Jämtland Härjedalen

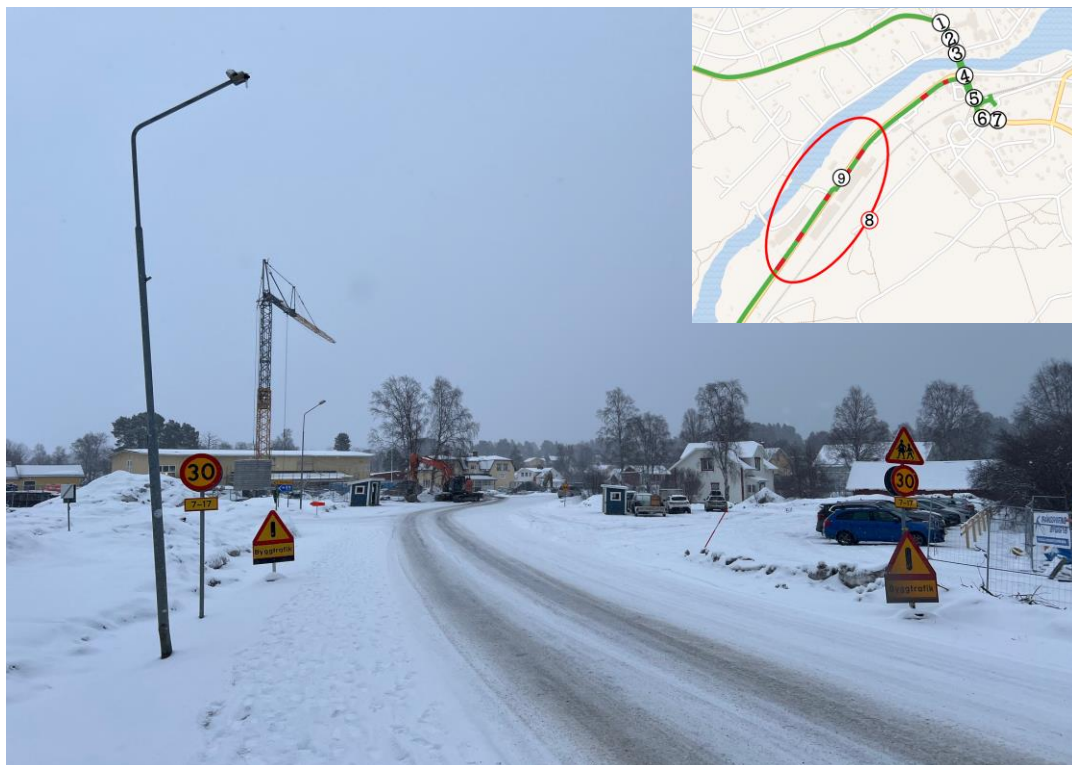
En gångbana med hastighetssäkrad passage saknas mellan skolområdet och busshållplatsen med intilliggande markparkering. Oskyddade trafikanter kan idag korsa vägen utmed en längre sträcka, speciellt barn som rör sig från bussen till och från skolan. En tydlig korsningspunkt förespråkas.

Det saknas en tydlig in- och utfart till markparkeringen, som går att angöra utmed en lång sträcka vilket skapar en svåröverblickad trafiksituation för samtliga trafikanter. In- och utfart kan därför ske i samma punkt som en oskyddad trafikant väljer att korsa vägen på.

Det finns en bristfällig belysning vid hållplatslägena på båda sidor samt mellan hållplatsen och skolområdet.

Hastighetsbegränsningen sänks utmed sträckan till 30 km/h, men saknar en utformning och åtgärder för att säkerställa en hastighetsreducering.

Figur 3-2 Brovägen, vid Nälldensskolan, fotat norrifrån.

En hastighetssäkrad passage placeras förslagsvis mellan busshållplatserna. Brovägens geometri anpassas mot den nya passagen till öster och väster. Befintligt vägbredd reduceras mot passagen och utmed Nällden skolan smalnas Brovägen av till 7 meter mellan kantsten, vilket skapar en geometri som reducerar hastigheten. Passagens har placerats för att skapa en så gen väg mot skolan som möjligt. Den genomgående gång- och cykelbanan utmed Brovägens nordliga och östra sida bibehåller sin bredd på 2,5 meter och anpassas mot den nya passagen och bussfickans läge vilket kräver en breddning mot norr. Befintlig in- och utfart öster den nya passagen anpassas även den till passagen och dess bredd reduceras från 10,5 meter till knappt 9 meter. Den minskade bredden innebär att högersväng för leveranser till och från skolan blir trång. Detta bör ses över med planerad in- och utfart för ombyggd skolan. In- och utfarten behöver också anpassas mot den nya skolans entréer och angoringsvägar. Detta har inte utförts inom utredningen, men förslagsvis tillskapas en ny gånganslutning från skolan direkt till passagen över Brovägen.

Befintliga bussfickor och hållplatskurer kräver en mindre breddökningar söder och norr om Brovägen. En nackdel med placeringen är att bussen skymmer sikten något i kurvan för östgående trafik när den angör bussfickan. Om östgående trafik håller skyltad hastighet på 30 km/h uppfylls siktkraven, men om trafiken överstiger hastigheten och håller 40 km/h skymms sikten. För att säkerställa sikten skulle den södra busshållplatsen eventuellt kunna utföras som en stopphållplats. Befintlig marparkering ges en markerad in- och utfart väster om bussfickan. Hur detta påverkar markparkeringen och antalet möjliga parkeringsplatser har inte studerats inom denna utredning. För att åtgärda den bristande belysningen placeras lämpligtvis ny belysning över den nya passagen och invid den söndra busshållplatsen. Kantlinjerna i delgiven grundkarta har en osäker placering och behöver mätas in i kommande projektering för att säkerställa utformningen. Inom utredning har framtaget förslag utgått från befintligt vägkantlinje i söder.

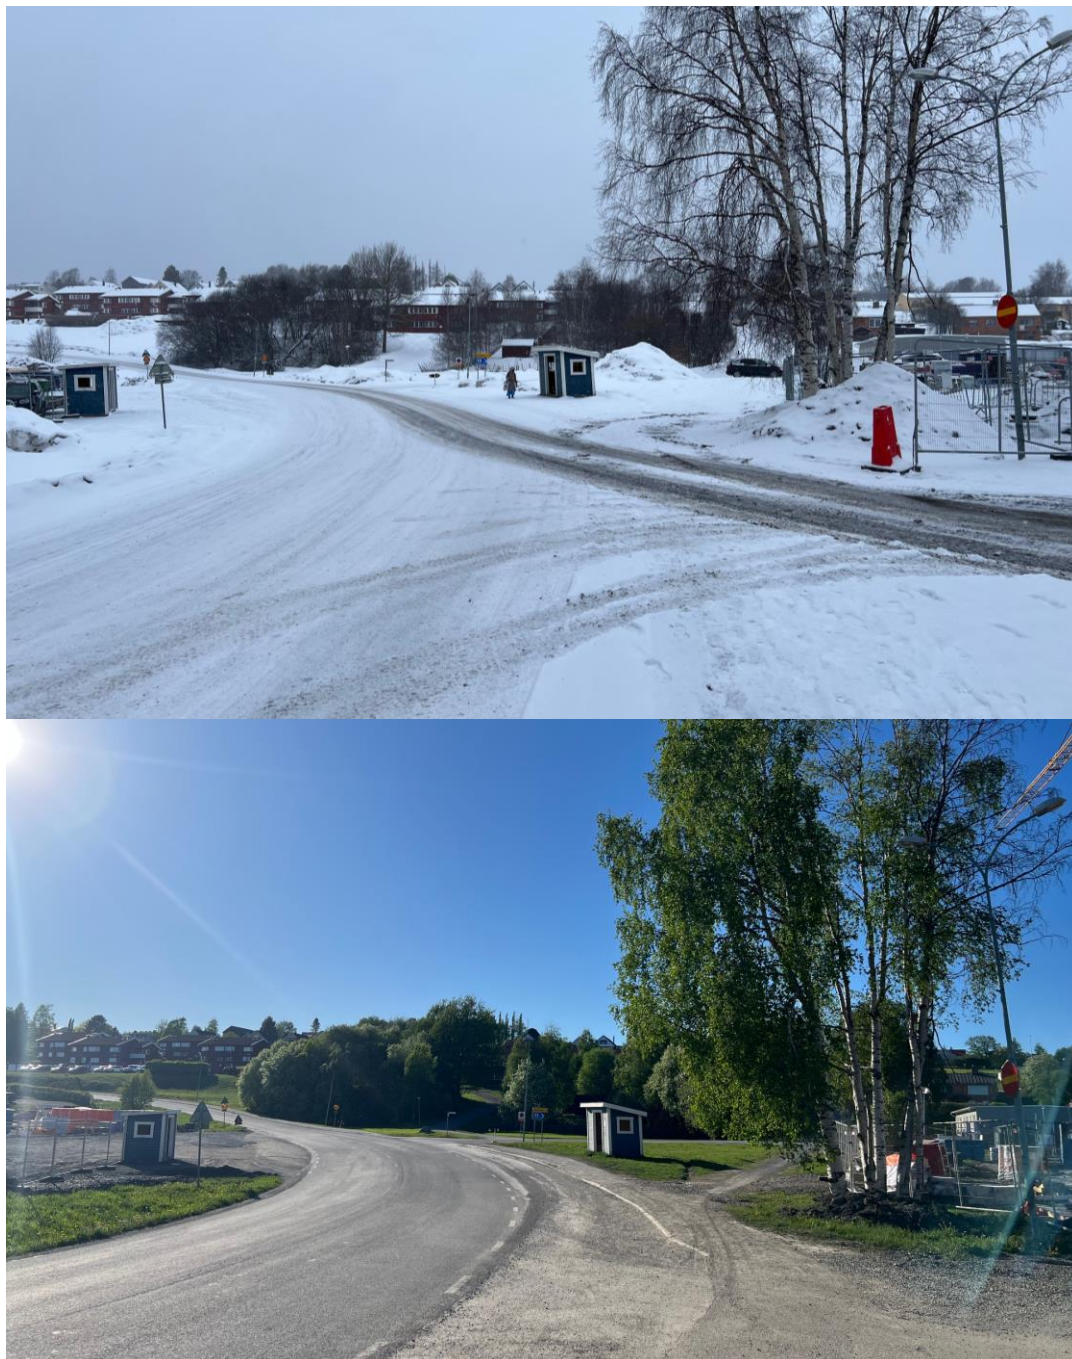
Figur 3-3 Brovägen, vid Nälldensskolan, fotat söderifrån, vinter- respektive sommartid. Längs vägen finns en smal trottoar på den östra sidan.

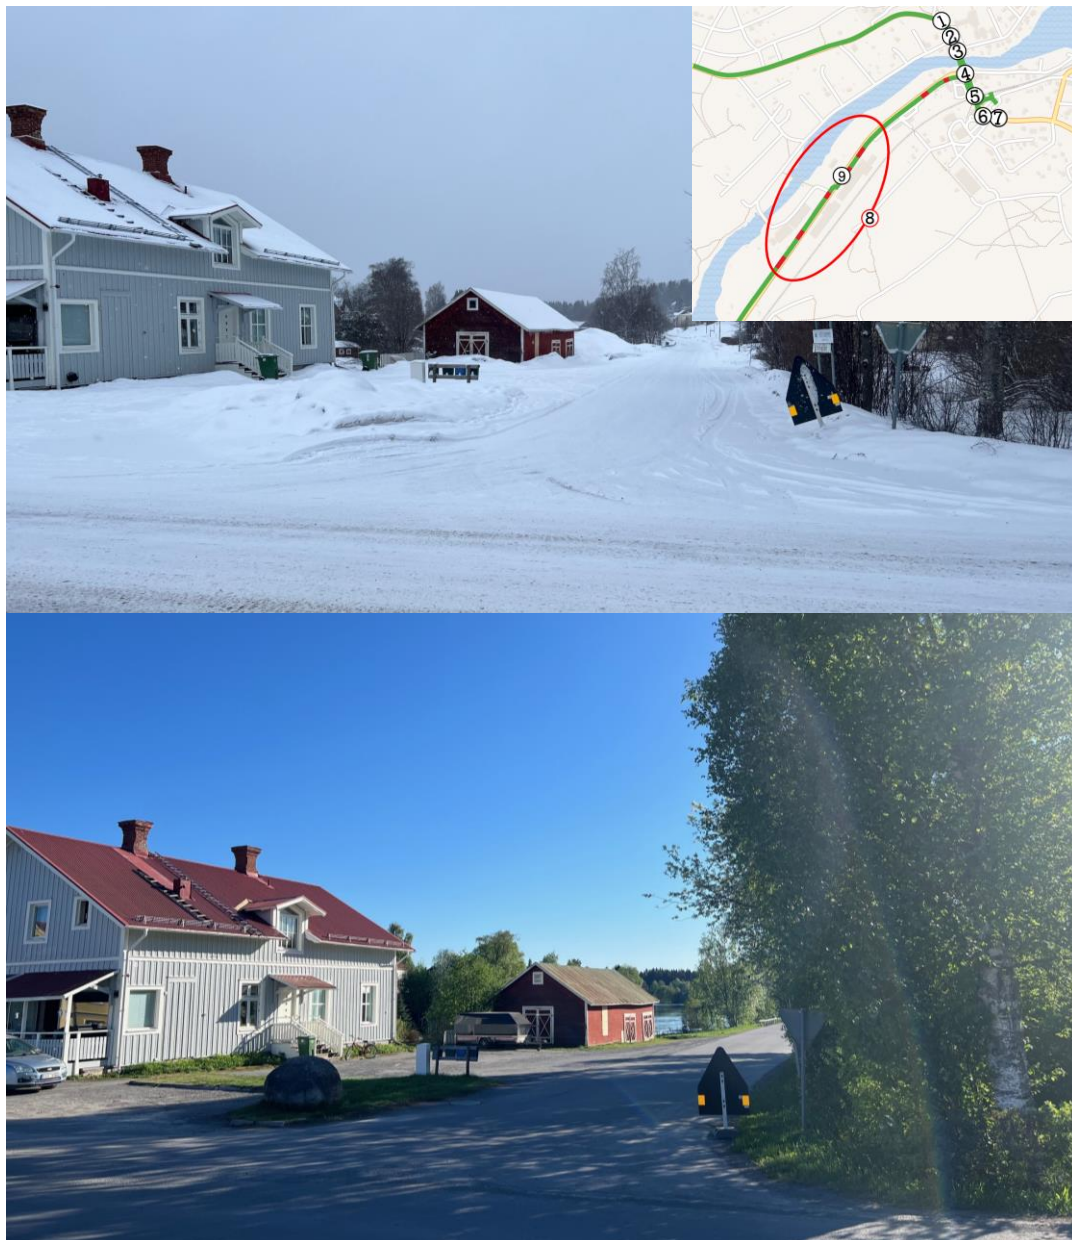
Längs Spinnerivägen planeras en eventuell framtida bygdeväg, vilket är dubbelriktad väg med en smal körbana och bredare vägren. Vid möte måste fordon nyttja vägrenen tillfälligt. Åtgärden bedöms skapa en tydligare uppdelning av körbanan mellan oskyddade trafikanter och biltrafiken, samt förbättra möjligheten att gå och cykla under sommartid då målningen är synlig.

Figur 3-4 Vy mot Spinnerivägen, från Brovägen. Vinter- respektive sommartid

Anslutningen till en eventuell framtida byagata har inte studerats inom denna utredning.

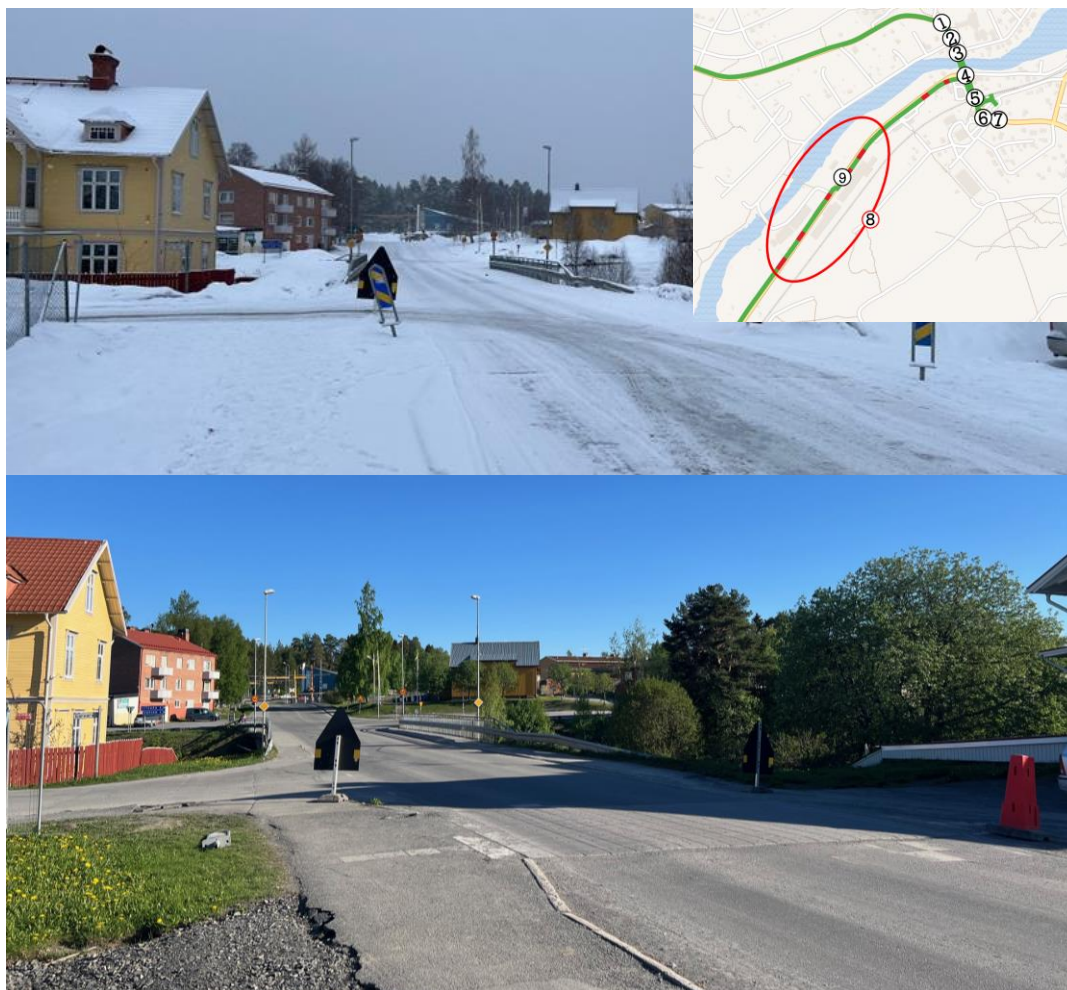
Gångbana över bron har inte tillräcklig bredd för att hålla god standard, särskilt under vintertid. Befintlig bredd på 1 meter utmed västra sidan och 1,3 meter utmed östra. Denna begränsade bredd medför att man endast kan gå en person i bredd och att man vid möte troligtvis behöver nyttja körbanan. Elever till och från skolan brukar mestadels gå tillsammans och då gärna i bredd. Den begränsade gångbanebredden medför därför en risk att elever nyttjar vägytan när de rör sig i grupp. För att öka trafiksäkerheten utmed vägen rekommenderas en breddning av gångbanan. Eftersom gångbanan återfinns utmed båda sidorna av vägen, tillkommer fler möjliga korsningspunkter i anslutning till bron då gående kan välja att korsa Brovägen innan eller efter att de korsar bron. Den västra gångbanan över bron bedöms inte medföra en ökad tillgänglighet till tågstoppen eller busshållplatsen och de tillkommande korsningsmöjligheterna minskar trafiksäkerheten utmed sträckan. Den rekommenderas därför att utgå.

Figur 3-5 Brovägen, vy mot bron, vinter- respektive sommartid

För att skapa en tillräckligt bred gång- och cykelbana över bron föreslås gångbanan utmed vägens västra sida utgå till förmån av att den östra gångbanan breddas till 2,5 meter. Befintligt väg förskjuts då åt väster och smalnas samtidigt av till 7 meter köryta med 7,6 meter mellan kantsten och vägräcke. Förskjutningen medför att belastningspunkten på bron förskjuts vilket innebär en annorlunda belastning med tillkommande skjuvkrafter. Brons bärlighet har inte studerats inom denna utredning utan kräver vidare studier.

Om bron inte visar sig klara den ändrade belastningen kan den östra gångbanan bevaras och vägytan över bron minskas till 5,9 meter. Vilket ger en mindre belastning, men skapar en avsmalning utmed bron som tillåter möte mellan personbil och timmerbil, men inte mellan två timmerbilar.

Till följd av brons ändrade bredder behöver Brovägen geometri anpassas norr om bron. Den västra gångbanan utgår och blir istället vägyta. Befintligt farthinder bevaras, förflyttas och anpassas till den nya utformningen.

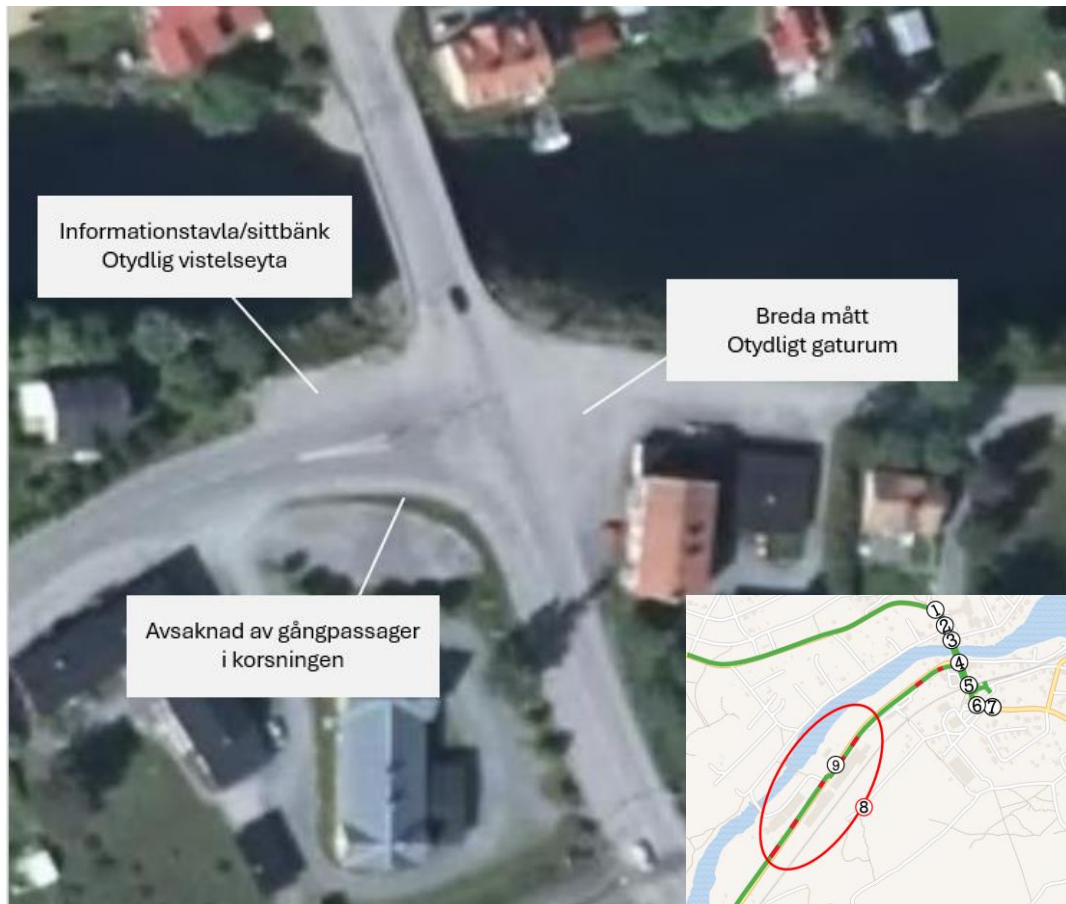
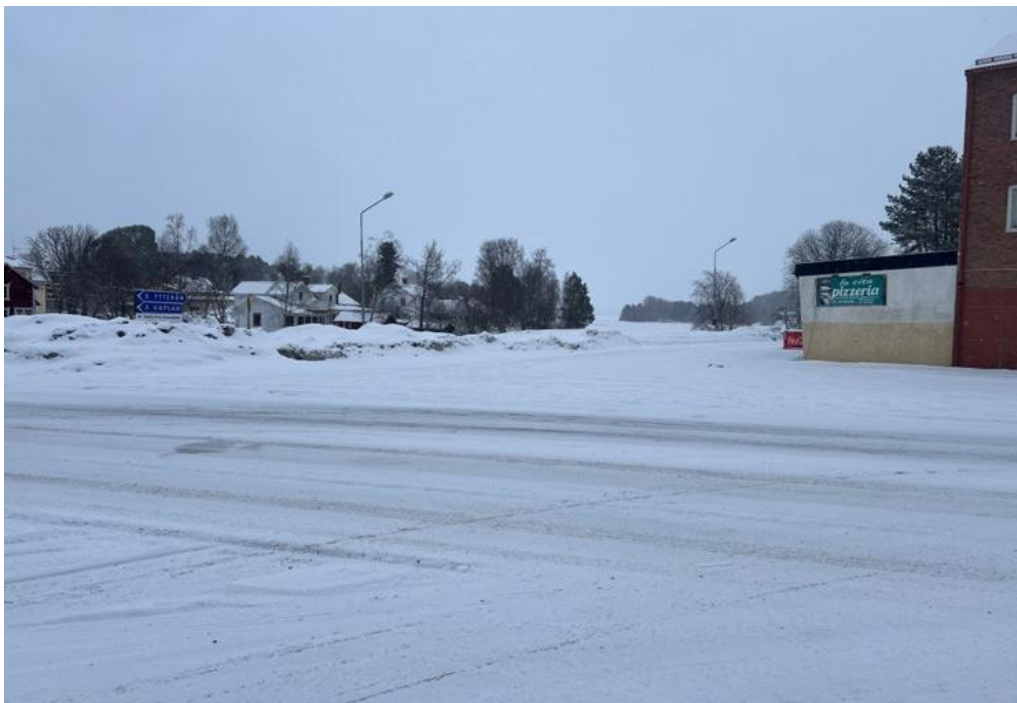
Ytorna i anslutning till korsningen är otydligt utformade, med en oklar uppdelning mellan gång, cykel och parkering.

Det saknas tydliga korsningspunkter för oskyddade trafikanter, både i öst-västlig och nord-sydlig riktning. Framför allt då gående kan välja att nyttja båda sidor om bron.

Som en följd av bronns bristande breddmått och en otydlig utformning av korsningen Brovägen/Återvändsgränd/Näldenvägen skapas en generell bristande tillgänglighet mellan områdena på norra och södra sidan av bron

Figur 3-6 Korsningen Brovägen/Återvändsgränd. På hörnet av byggnaden, vid pizzerian sker parkering, vilket gör att bilar korsar den yta som är tänkt för gång och cykel.

Den genomgående gång- och cykelbanan på 2,5 meter kommer skapa en tydlighet inom Brovägens korsning med Nälldenvägen för gående och cyklister som kommer färdas utmed vägens östra sida. Då den västra gångbanan över bron utgår kommer passager över Brovägen till Nälldenvägen naturligt ske söder om korsningen. Antalet möjliga passager har med utformningen reducerats från fyra till två.

Korsningspunkterna för gående och cyklister markeras med nedsänkningar i kantstenen.

Befintliga parkeringsytor vid pizzerian markeras upp med målning och skyltning för att tydliggöra att fordon kommer korsa gång- och cykelbanan i de punkterna. I anslutning till platserna sänks kantstenen. Avsmalningen av Brovägen medför att en större belagd yta skapa framför pizzerian. Om parkeringsplatserna öster om pizzerian kan tänkas utgå kan en grönyta med planteringar tillskapas den öppna ytan mellan gång- och cykelbanan och pizzerian.

Brovägens korsning mot Återvändsgränd har idag väl tilltagna radier och har förslagsvis vinklats upp för att skapa en mer vinkelrät passage för oskyddade trafikanter

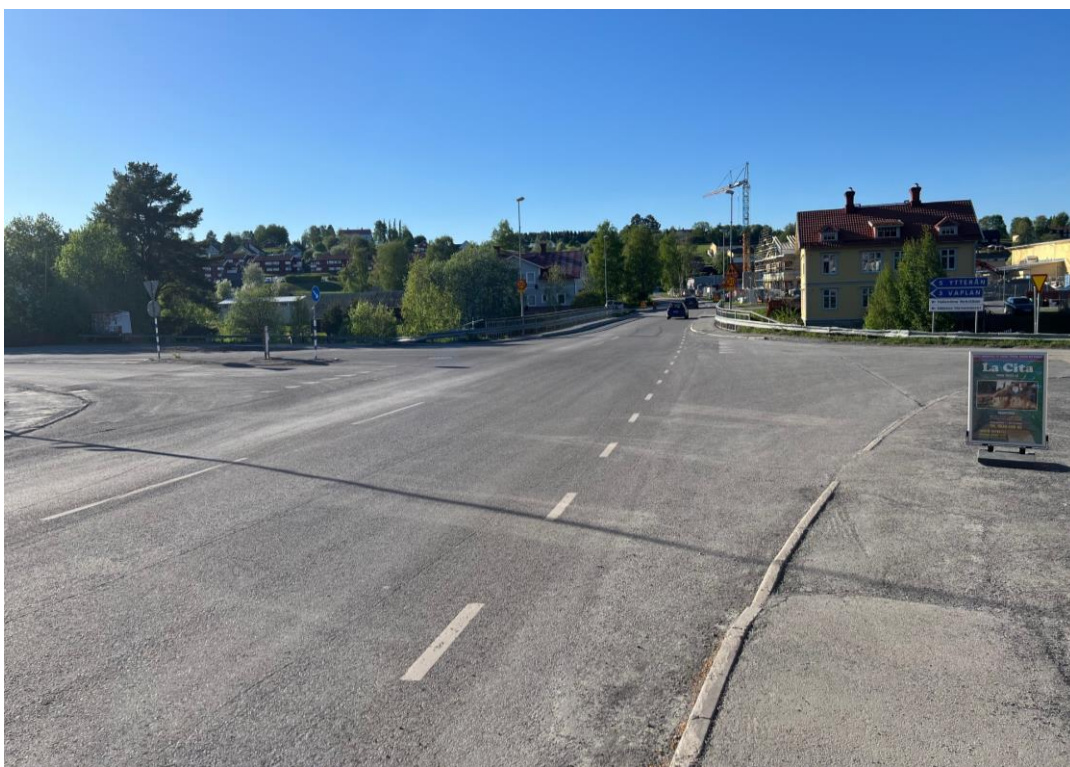
Figur 3-7 Vy norrut längs Brovägen. För gående saknas tydlig yta,

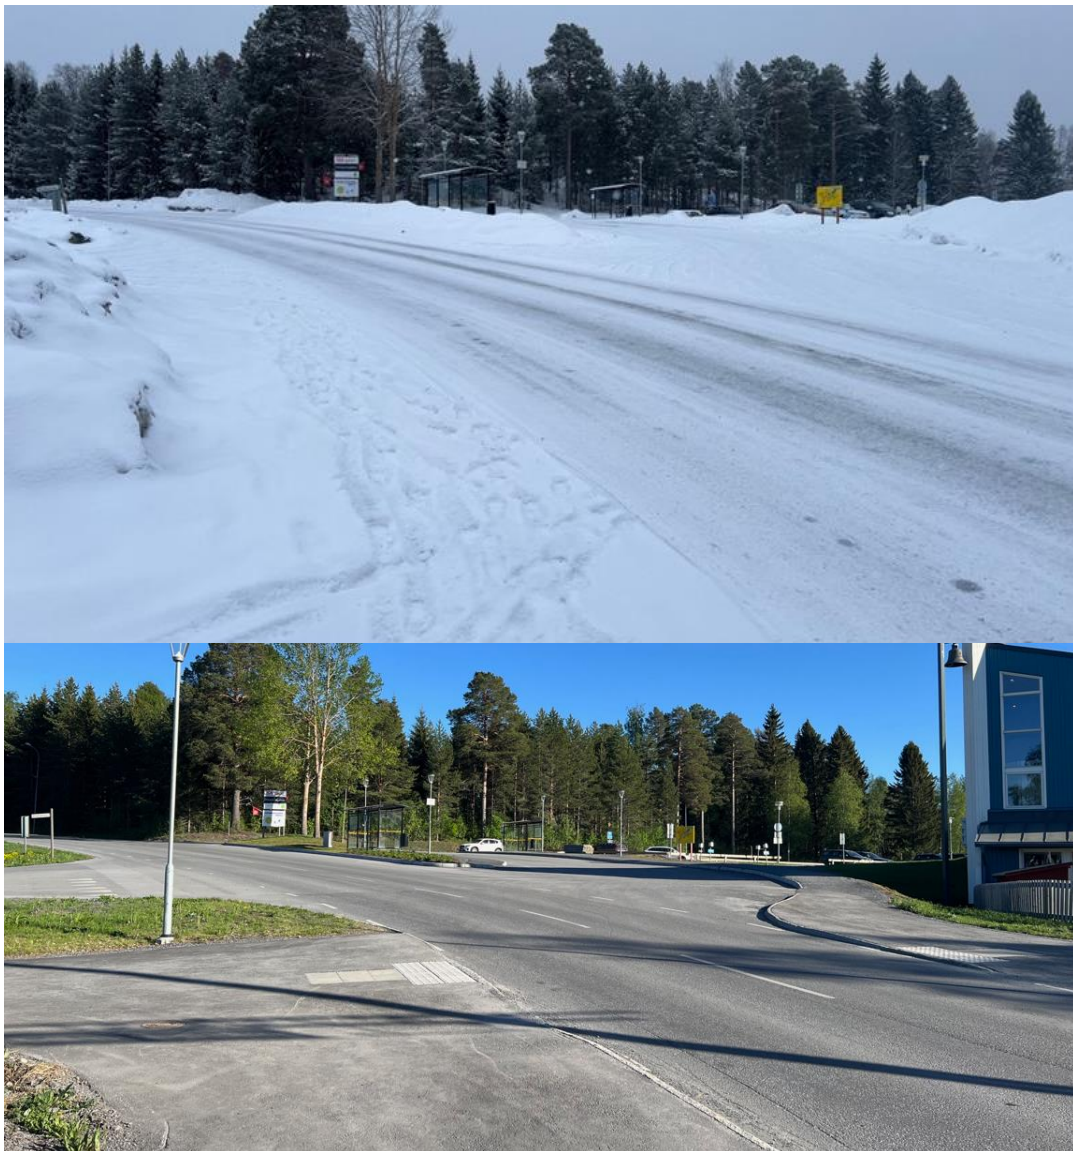
Under vintertid syns ej anlagda gångbanor och passager till/från busshållplats Näliden ICA, samt de målpunkter som ligger på den västra sidan av Brovägen.

Gång- och cykelbanans passage över spår är idag smal, strax över 1 meter på vardera sida. Denna begränsade bredd medför att man endast kan gå en person i bredd och att man vid möte troligtvis behöver nyttja körbanan. För att öka trafiksäkerheten utmed vägen rekommenderas en breddning av gångbanan över spår.

Figur 3-8 Passage över Brovägen mellan tågstation och hållplats ICA Näliden. Vy mot den ombyggda busshållplatsen vid ICA under vinter- respektive sommartid

Den genomgående avsmalning av Brovägen och breddningen av dess intilliggande gång- och cykelbana skapar en bred och god passage över spåret. Samtidigt som den västra gångbanan bevaras.

Befintligt avsmalning mellan tågstationen och ICA Nällden, som tillskapades vid anläggning av den nya tågstationen, behöver utgå. Till följd av avsmalningen av vägytan och breddningen av gång- och cykelbanan förskjuts Brovägen väster ut varpå otillräckligt med utrymme återfinns för större transporter, så som timmerbilar, att mötas på ett funktionellt sätt om en avsmalning bevaras. Förskjutningen ändrar även geometrin inom vägkurvan i anslutning busshållplatsen. För att tillskapa tillräckligt med utrymme för större transporter att mötas krävs här en breddning i passagen mellan ICA Nällden och tågstationen till 8 meter.

Förskjutningen av vägen påverkar in- och utfarten till busshållplatsen och tillräckliga svängradier behöver säkerställas i kommande arbete.

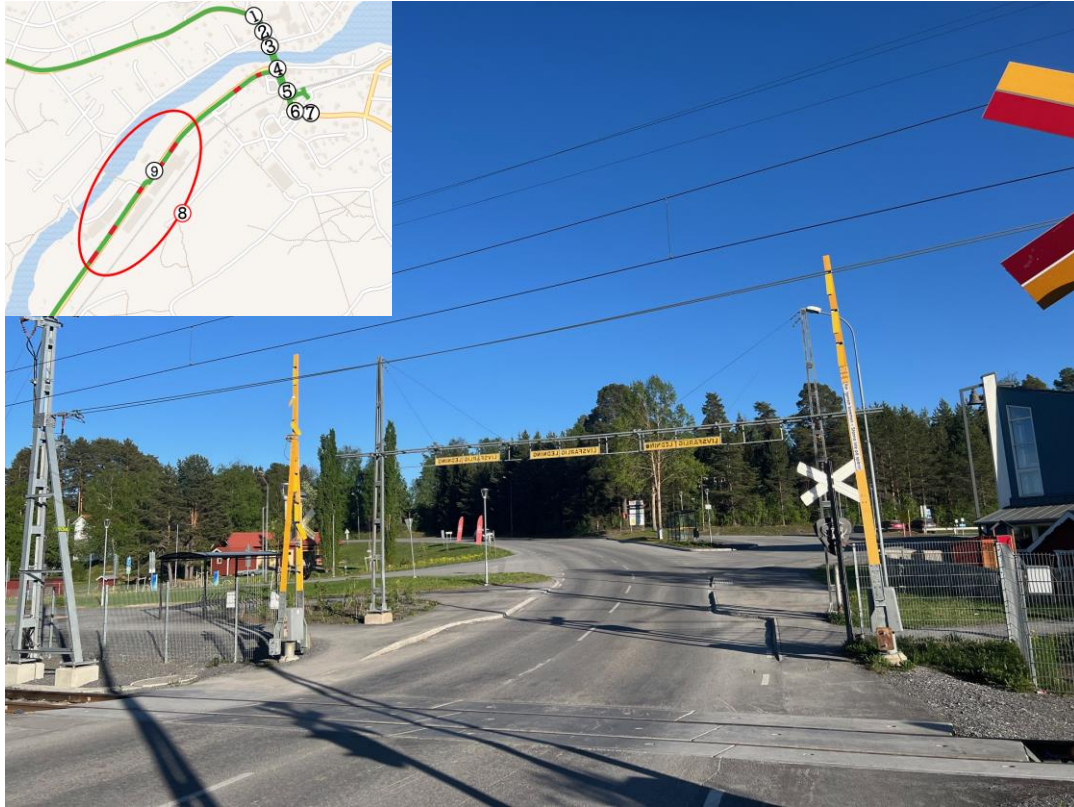
Figur 3-9 Vy över järnvägspassagen söderut med gångväg till tågstationen till vänster och busshållplatsen ICA Nälden till högst upp till höger i bild. Gångpassagen mellan buss och tåg syns sommartid men inte på vintern. Trottoaren närmast järnvägen är smal.

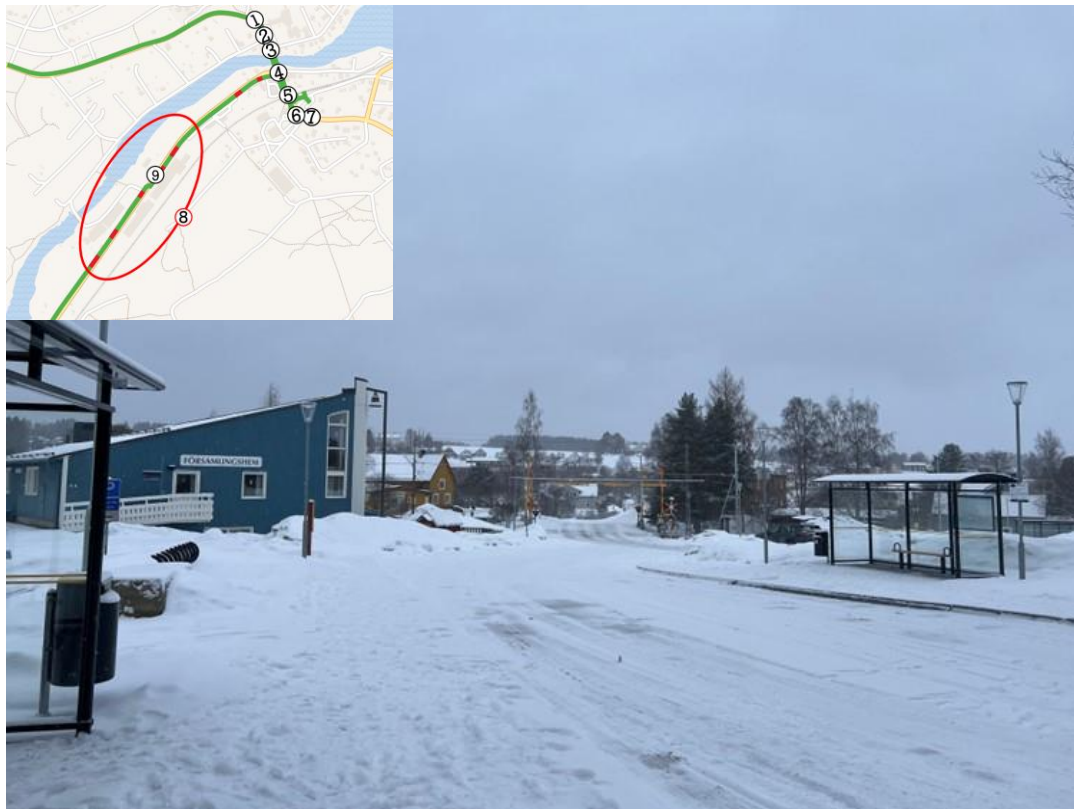
Figur 3-10 Busshållplats Näliden ICA, fotat söderifrån.

Busshållplatsen har nyligen genomgått ombyggnationer för att kunna inrymma två normalstora bussar i rad. Det finns eventuellt ett behov att kunna inrymma tre normalstora bussar, vilket kan kräva ytterligare åtgärder.

Södra in- och utfarten kommer under andra halvan av 2024 byggas om för att förbättra bussarnas svängradie.

Cykelparkering finns i anslutning till busshållplatsen, denna är dock inte väderskyddad. Väderskyddade cykelparkering finns i närheten, vid Nälidens tågstation.

Till följd av avsaknad av inmätt material för den nya busshållplatsen har åtgärdsförslagets anslutning till busshållplatsen uppskattats.

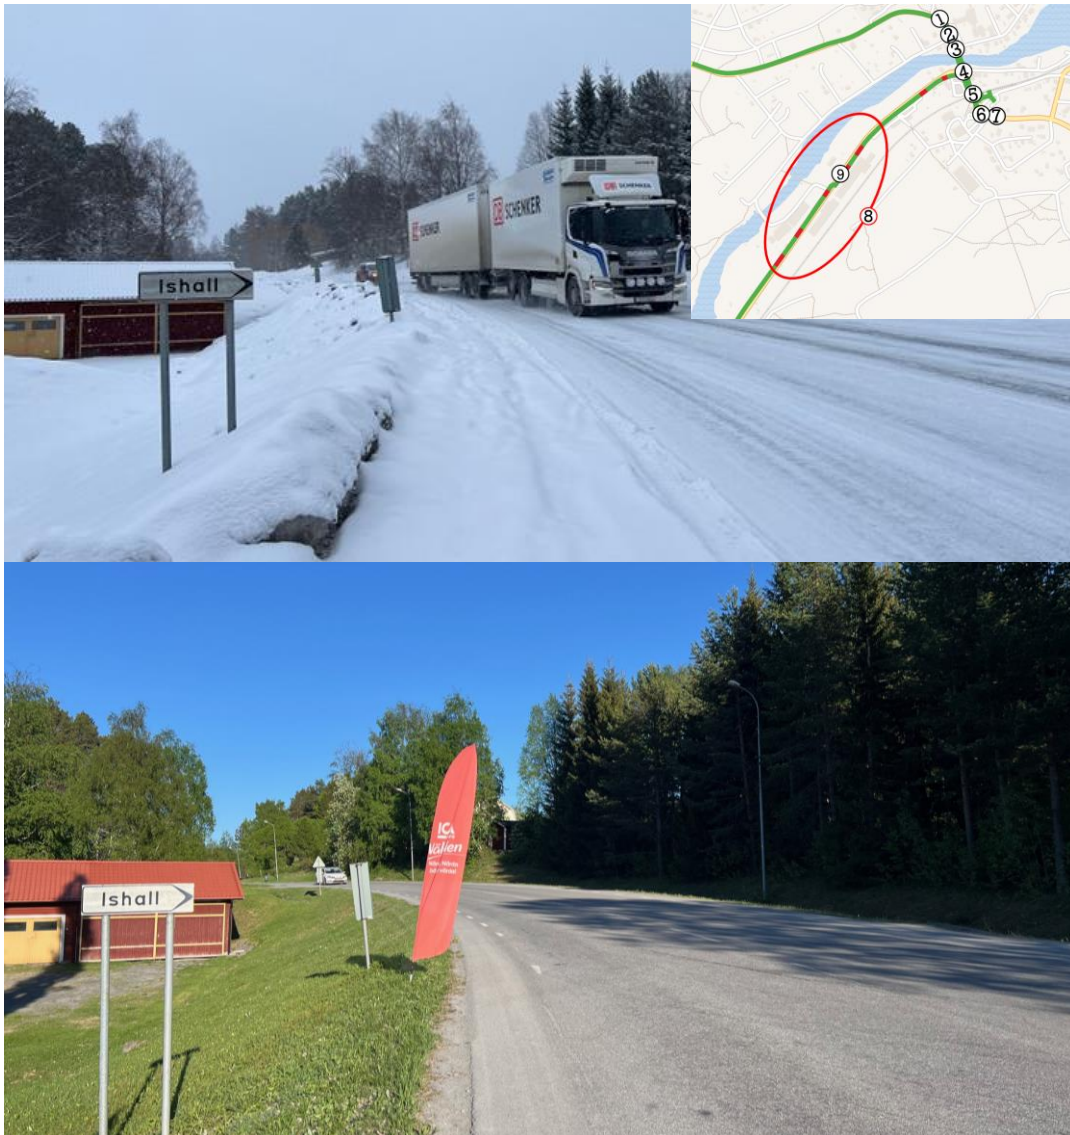
Brovägens sträckning söder om busshållplatsen vid ICA Näliden saknar idag en gång- och cykelbana. Oskyddade trafikanter som färdas längs denna del av Brovägen, då även barn på väg till Nälidenskolan, gör detta i blandtrafik. Vägbredden uppgår här till cirka 8,5 meter vilket, speciellt under vintertid, medför en trafiksäkerhetsrisk för oskyddade trafikanter att trafikera vägen i blandtrafik. Vid möte mellan fordon och oskyddade trafikanter måste fordon nyttja motgående körfält.

Det saknas även särskilt anpassad belysning för gång och cykel, vilket blir extra viktigt då dessa färdas i blandtrafik.

Figur 3-11 Brovägen, fotad norrifrån under vinter- respektive sommartid. Längs Brovägen söderut är utrymmet för gående och cyklister högst begränsat.

Brovägens dragning söder om tågstationen är idag cirka 8,5 meter, varför en breddning på bekostnad av befintligt vägbredd inte är tillräckligt för att tillskapa en gång- och cykelbana med god standard. En breddning av vägen krävs i så fall, vilket skulle ta ny mark i anspråk från privata fastigheter samtidigt som befintliga slänter kommer förskjutats alternativt att stödmur krävs. Åtgärderna skulle med andra ord innebära en större kostnad och eventuellt kräva vägplan. Med anledning av detta har inte några alternativ för sträckan studerats.

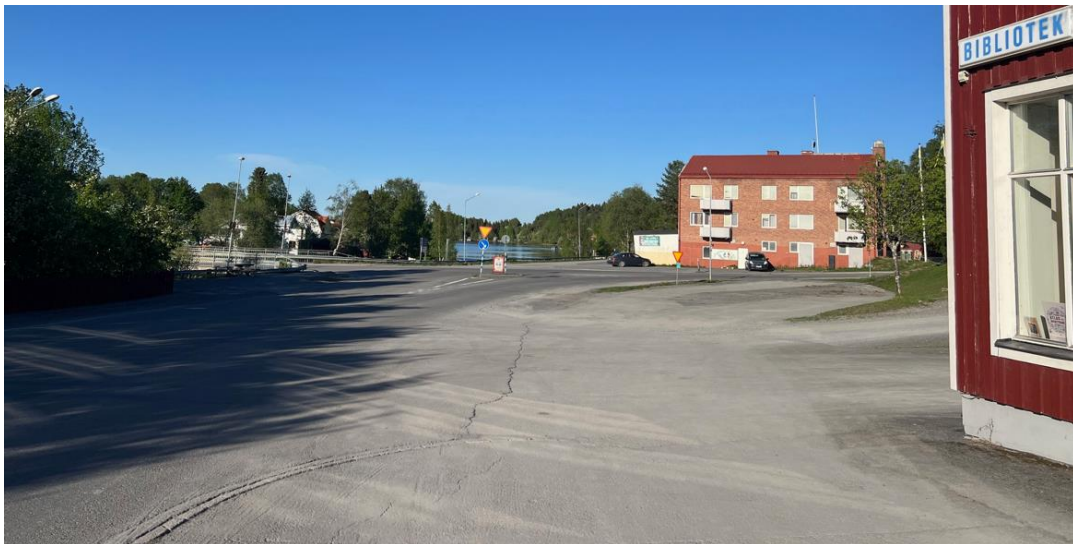
Längs delsträckan som leder ut från centrala Näliden mot Vaplan finns det ett antal saknade länkar i gång- och cykelnätet. Dessa saknade länkar gör att gång- och cykelnätet inte är sammankopplat och enhetlig. Dessa saknade länkar återfinns vid in- och utfarter till industrier och bostäder som finns på denna delsträcka. Många passager är längre, upp emot 50 meter, vilket gör det svårare att överblicka korsningen, samtidigt som trafiksituationen kan ändras under tiden som gående befinner sig utmed passagen. Längre passager medger även fordon att korsa passagen utmed flera punkter vilket också försvårar överblickbarheten av trafiksituationen.

Figur 3-12 Vy från Näldevägen mot korsningen med Brogatan. För gående och cyklister finns inga tydliga ytor eller passager. Biblioteket är en viktig målpunkt i Näliden, inte minst för skolelever.

Utmed Näldevägen invid korsningen med Brovägen och fram till Biblioteket föreslås en genomgående gångbana för att tydliggöra och separera gående mot fordon, vilket ökar trafiksäkerheten. Vid in- och utfarter placeras lägre kantsten.

Vid ett antal in- och utfarter utmed Nälldenvägen föreslås en ny korsningsmarkering utföras, som tydligt markerar de oskyddades prioritet. Utmed många in- och utfarter saknas markeringar och befintliga markeringar är i dåligt skick. Vid två längre passager bedöms in- och utfarterna inte kunna stängas. Här förespråkas att en dialog förs med tillhörande verksamheter för att avgöra behovet och se om in- och utfart kan placeras flyttas till en annan punkt eller reduceras.

För att visa gångbanans prioritet utmed Nälldenvägen förespråkas den fortsätta över mindre in- och utfarter och att dessa istället utformas med längre kantsten. På så vis korsar fordon gångbanan vilket ger en tydlig väjningsplikt mot gående.

Utmed två punkter där längre passager förekommer för in- och utfart mot verksamheter föreslås en stängning av in- och utfarten. Fordon hänvisas istället till närliggande in- och utfarter. Åtgärderna minskar antalet passager gående behöver passera utmed Nälldenvägen men säkerställer framför allt att passagerna har en kortare längd. Vid en eventuell stängning av en passage är det av vikt att ha en god dialog med berörd verksamhet. T.ex. kan eventuell korsande trucktrafik kan behöva tillskapas en mindre passage.

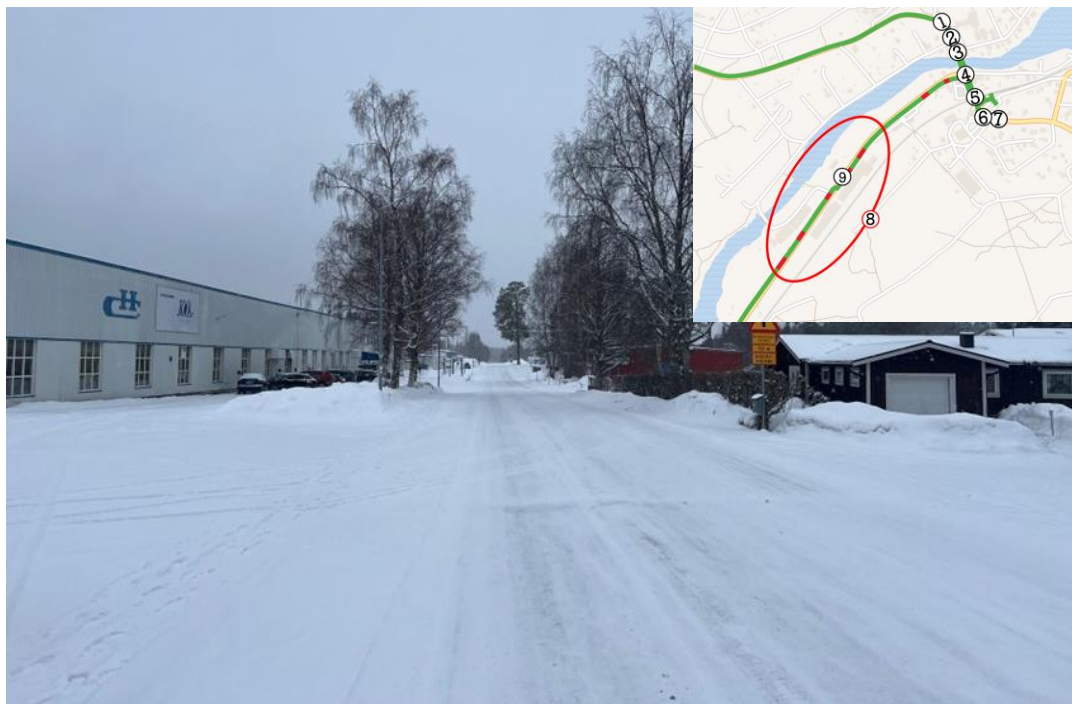
Figur 3-13 Nälldenvägen, vid Hallströms Verkstäder.

Industriverksamheterna återfinns utmed båda sidor av Nälldenvägen och trucktrafik som korsar Nälldenvägen och gångbanan förekommer. I de fall trucktrafik förekommer utmed de längre gångbanepassagerna medför det en sämre trafiksäkerhetssituation då överblickbarheten för oskyddade trafikanter blir än svårare.

Utöver verksamheters in- och utfarter återfinns även utryckningstrafik för Räddningstjänsten utmed sträckan. Dess in- och utfart är placerad på motsatt sida och påverkar därför inte oskyddade trafikanter utmed gång- och cykelbanan.

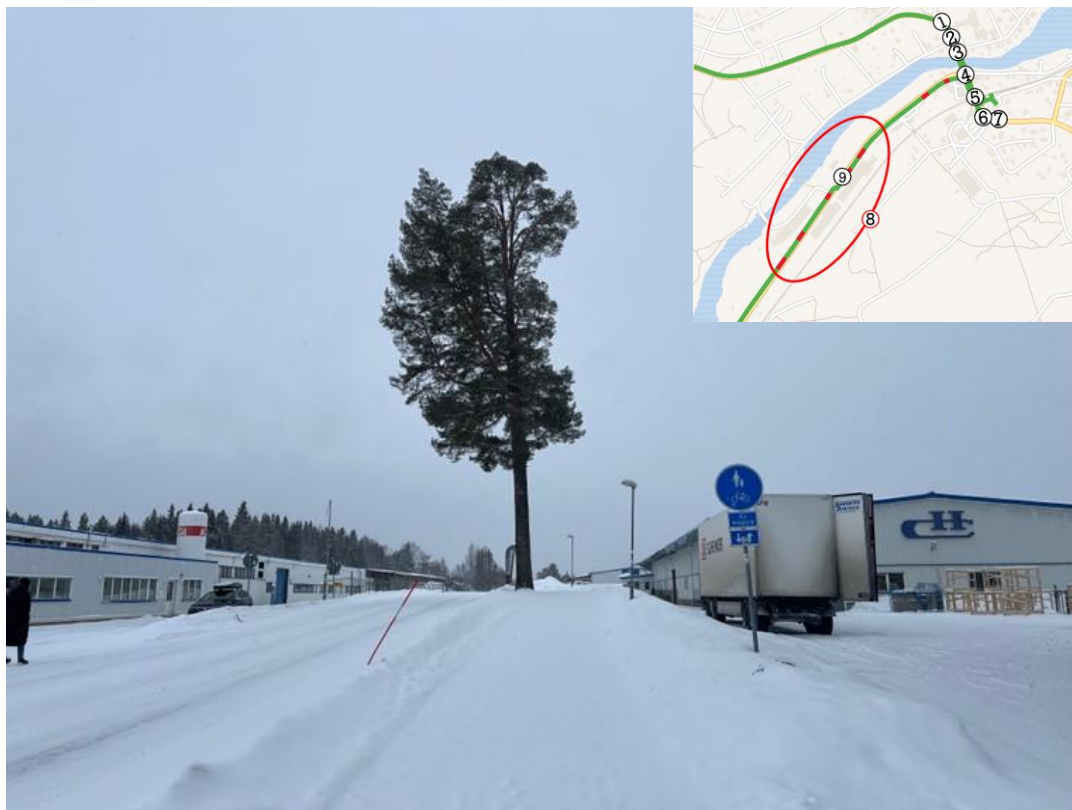
Figur 3-14 Nälldenvägen, vid hållplats Hallströms Verkstäder.

Gång- och cykelbanan utmed Nälldenvägen är placerad utmed den södra sidan närmast Brovägen med en separering i form av kantsten. Vid hållplats Hallströms Verkstäder byter gång- och cykelbanan sida och blir i stället separerad med skiljeremsa. Vid sidbytet saknas en tydlig passage för oskyddade trafikanter över Nälldenvägen.

Den separerade gång- och cykelbanan på sträckan mellan Nällden och Vaplan har idag en bristande kvalitet med större sättnings- och frostsprängningsskador. Sträckningen är i behov av underhåll.

Vid gångbanans sidbyte föreslås en avsmalning för att reducera hastigheten i punkten och på så vis öka trafiksäkerheten vid en passage. En passage i punkten lämpar sig väl då busshållplatser återfinns på respektive sida av vägen. Avsmalningen kräver att befintlig in- och utfart mot verksamheten söder om vägen utgår enligt nedan förslag. Detta för att skapa en raksträcka för mötande trafik innan och efter avsmalningen utan närliggande in- och utfarter skapar en otydlig trafiksituation för angörande fordon till Nälldenvägen.

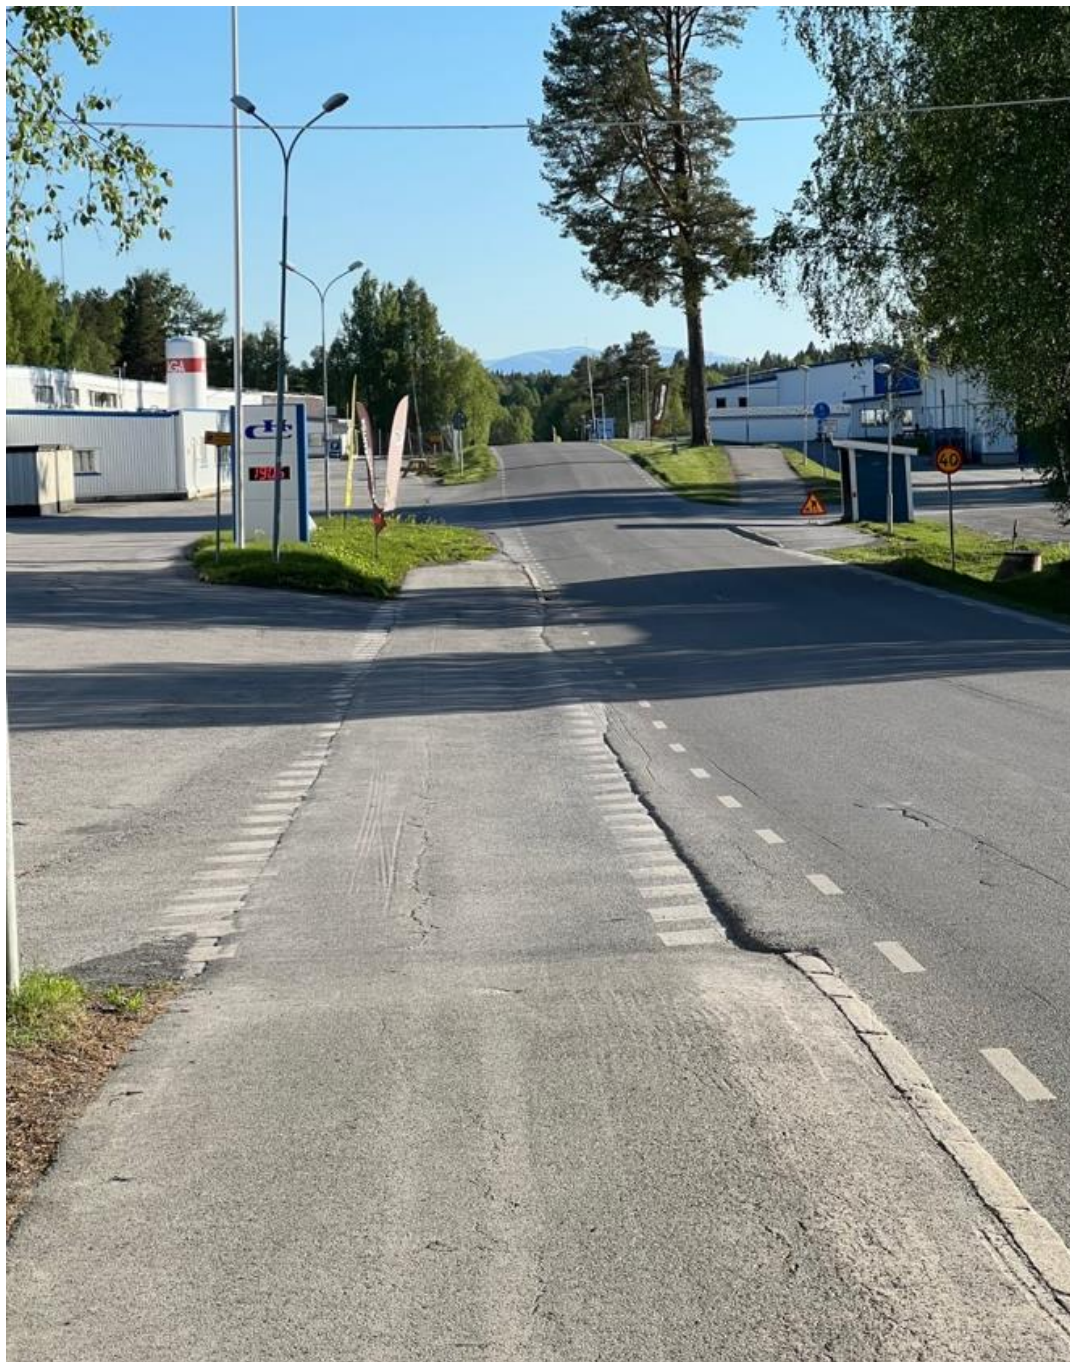
Figur 3-15 Gång- och cykelbanan skiftar sida längs Näldevägen. Passagen har bristfällig utformning.

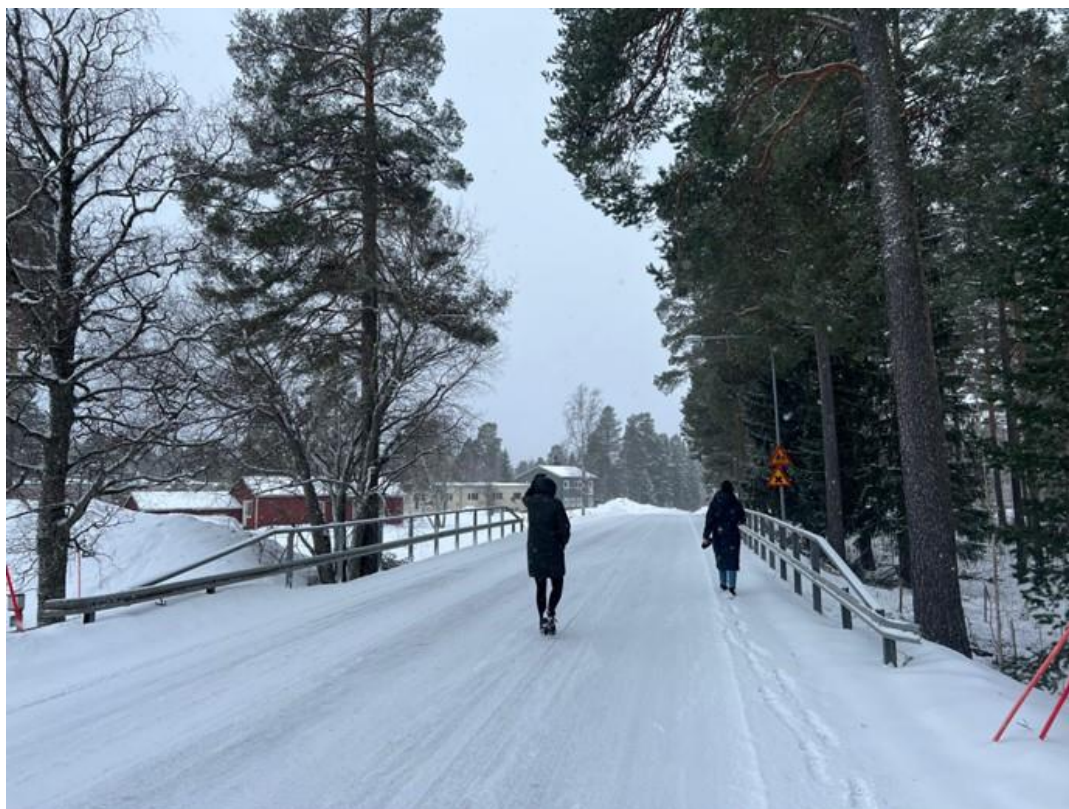
Figur 3-16 Waplans väg, i höjd med markparkeringen vid Waplans Mekaniska.

Vid Waplans Mekaniska slutar gång- och cykelbanan abrupt. Det finns dock inga ytterligare allmänna målpunkter bortom denna punkt, vilket gör att ytterligare åtgärder inte bedöms nödvändiga.

Den befintliga separerade gång- och cykelbanan mellan Näliden och Vaplan anses skapa god och trafiksäker tillgänglighet mellan Vaplan och Näliden. Förutom ett genomgående underhåll utmed sträckan förespråkas inga åtgärder. Det gäller även gångbanans avslutning invid Waplans väg som anses möta närliggande målpunkter.
