Trivector Rapport 2024:65 / Version 1.0

Förbättrad mobilitet i Nälden och Vaplan

En utredning av Trivector Traffic

Beställare: Region Jämtland Härjedalen

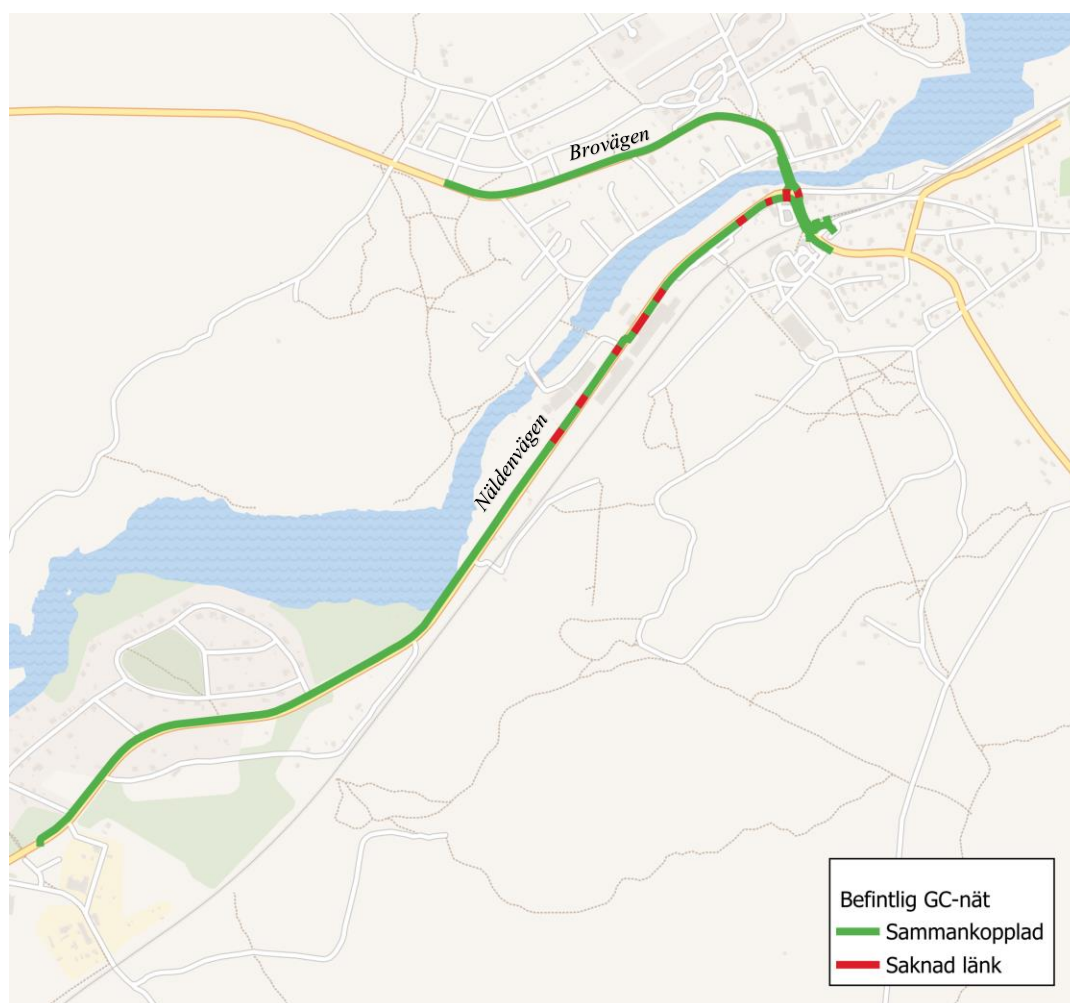
Figur 2-5 Befintlig GC-nät i grönt, med saknade länkar i rött (källa: NVDB)

Undantag finns dock inom centrala Näliden, där breddmåten är för smala för att upphålla en god standard, speciellt under vintertid då en del av trottoaren försvinner till följd av snövallar. Utöver dessa delsträckor, finns det även längre sträckor utan separering mellan oskyddade trafikanter och biltrafiken, till följd av stora in- och utfarter till

industriverksamheter mellan Näliden och Vaplan. I kartbilden nedan visualiseras dessa glapp med röd markering.

Det saknas även säkra passager inom utredningsområdet, särskilt inom centrala Näliden. Det har inte identifierats några betydande sikhinder eller brister i belysning på majoriteten av sträckan.

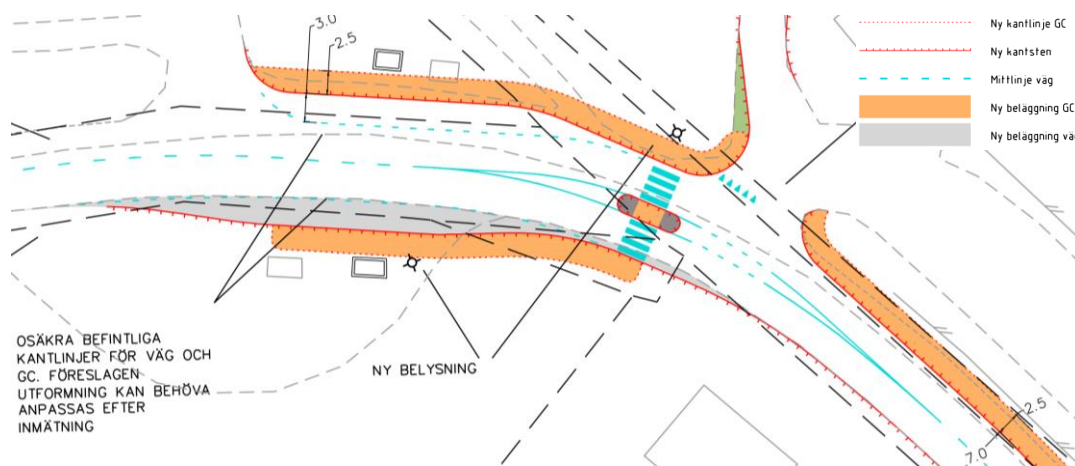
Figur 4-3 Förslag på ny passage över Brovägen invid befintliga busshållplatser öster om Nälldenskolan

En gångbana med hastighetssäkrad passage saknas mellan skolområdet och busshållplatsen med intilliggande markparkering. Oskyddade trafikanter kan idag korsa vägen utmed en längre sträcka, speciellt barn som rör sig från bussen till och från skolan. En tydlig korsningspunkt förespråkas.

Det saknas en tydlig in- och utfart till markparkeringen, som går att angöra utmed en lång sträcka vilket skapar en svåröverblickad trafiksituation för samtliga trafikanter. In- och utfart kan därför ske i samma punkt som en oskyddad trafikant väljer att korsa vägen på.

Det finns en bristfällig belysning vid hållplatslägena på båda sidor samt mellan hållplatsen och skolområdet.

Hastighetsbegränsningen sänks utmed sträckan till 30 km/h, men saknar en utformning och åtgärder för att säkerställa en hastighetsreducering.

En hastighetssäkrad passage placeras förslagsvis mellan busshållplatserna. Brovägens geometri anpassas mot den nya passagen till öster och väster. Befintligt vägbredd reduceras mot passagen och utmed Nällden skolan smalnas Brovägen av till 7 meter mellan kantsten, vilket skapar en geometri som reducerar hastigheten. Passagens har placerats för att skapa en så gen väg mot skolan som möjligt. Den genomgående gång- och cykelbanan utmed Brovägens nordliga och östra sida bibehåller sin bredd på 2,5 meter och anpassas mot den nya passagen och bussfickans läge vilket kräver en breddning mot norr. Befintlig in- och utfart öster den nya passagen anpassas även den till passagen och dess bredd reduceras från 10,5 meter till knappt 9 meter. Den minskade bredden innebär att högersväng för leveranser till och från skolan blir trång. Detta bör ses över med planerad in- och utfart för ombyggd skolan. In- och utfarten behöver också anpassas mot den nya skolans entréer och angoringsvägar. Detta har inte utförts inom utredningen, men förslagsvis tillskapas en ny gånganslutning från skolan direkt till passagen över Brovägen.

Befintliga bussfickor och hållplatskurer kräver en mindre breddökningar söder och norr om Brovägen. En nackdel med placeringen är att bussen skymmer sikten något i kurvan för östgående trafik när den angör bussfickan. Om östgående trafik håller skyltad hastighet på 30 km/h uppfylls siktkraven, men om trafiken överstiger hastigheten och håller 40 km/h skymms sikten. För att säkerställa sikten skulle den södra busshållplatsen eventuellt kunna utföras som en stopphållplats. Befintlig marparkering ges en markerad in- och utfart väster om bussfickan. Hur detta påverkar markparkeringen och antalet möjliga parkeringsplatser har inte studerats inom denna utredning. För att åtgärda den bristande belysningen placeras lämpligtvis ny belysning över den nya passagen och invid den söndra busshållplatsen. Kantlinjerna i delgiven grundkarta har en osäker placering och behöver mätas in i kommande projektering för att säkerställa utformningen. Inom utredning har framtaget förslag utgått från befintligt vägkantlinje i söder.

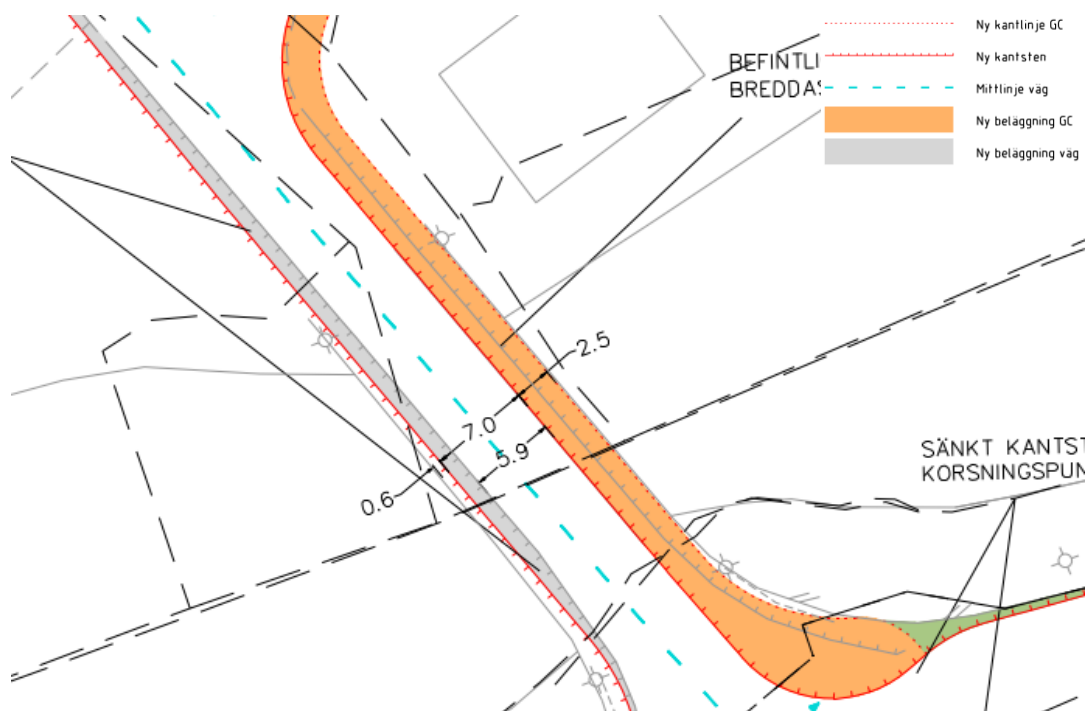
Figur 4-4 Avsmalning utmed befintlig bro där västlig gångbanan utgår för att medge breddning av östlig.

Gångbana över bron har inte tillräcklig bredd för att hålla god standard, särskilt under vintertid. Befintlig bredd på 1 meter utmed västra sidan och 1,3 meter utmed östra. Denna begränsade bredd medför att man endast kan gå en person i bredd och att man vid möte troligtvis behöver nyttja körbanan. Elever till och från skolan brukar mestadels gå tillsammans och då gärna i bredd. Den begränsade gångbanebredden medför därför en risk att elever nyttjar vägytan när de rör sig i grupp. För att öka trafiksäkerheten utmed vägen rekommenderas en breddning av gångbanan. Eftersom gångbanan återfinns utmed båda sidorna av vägen, tillkommer fler möjliga korsningspunkter i anslutning till bron då gående kan välja att korsa Brovägen innan eller efter att de korsar bron. Den västra gångbanan över bron bedöms inte medföra en ökad tillgänglighet till tågstoppen eller busshållplatsen och de tillkommande korsningsmöjligheterna minskar trafiksäkerheten utmed sträckan. Den rekommenderas därför att utgå.

Om bron inte visar sig klara den ändrade belastningen kan den östra gångbanan bevaras och vägytan över bron minskas till 5,9 meter. Vilket ger en mindre belastning, men skapar en avsmalning utmed bron som tillåter möte mellan personbil och timmerbil, men inte mellan två timmerbilar.

Till följd av brons ändrade bredder behöver Brovägen geometri anpassas norr om bron. Den västra gångbanan utgår och blir istället vägyta. Befintligt farthinder bevaras, förflyttas och anpassas till den nya utformningen.

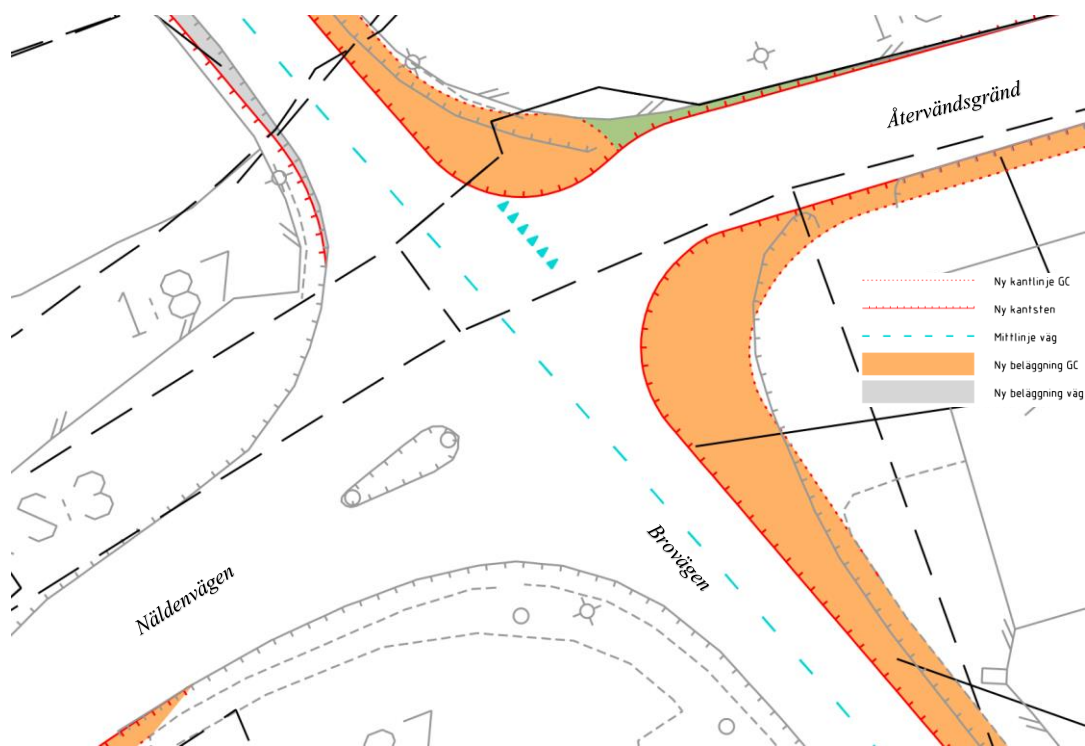
Figur 4-5 Föreslagen utformning av korsningen mellan Brovägen, Nälldenvägen och Återvändsgränd

Ytorna i anslutning till korsningen är otydligt utformade, med en oklar uppdelning mellan gång, cykel och parkering.

Det saknas tydliga korsningspunkter för oskyddade trafikanter, både i öst-västlig och nord-sydlig riktning. Framför allt då gående kan välja att nyttja båda sidor om bron.

Som en följd av bronns bristande breddmått och en otydlig utformning av korsningen Brovägen/Återvändsgränd/Näldenvägen skapas en generell bristande tillgänglighet mellan områdena på norra och södra sidan av bron

Befintliga parkeringsytor vid pizzerian markeras upp med målning och skyltning för att tydliggöra att fordon kommer korsa gång- och cykelbanan i de punkterna. I anslutning till platserna sänks kantstenen. Avsmalningen av Brovägen medför att en större belagd yta skapa framför pizzerian. Om parkeringsplatserna öster om pizzerian kan tänkas utgå kan en grönyta med planteringar tillskapas den öppna ytan mellan gång- och cykelbanan och pizzerian.

Brovägens korsning mot Återvändsgränd har idag väl tilltagna radier och har förslagsvis vinklats upp för att skapa en mer vinkelrät passage för oskyddade trafikanter

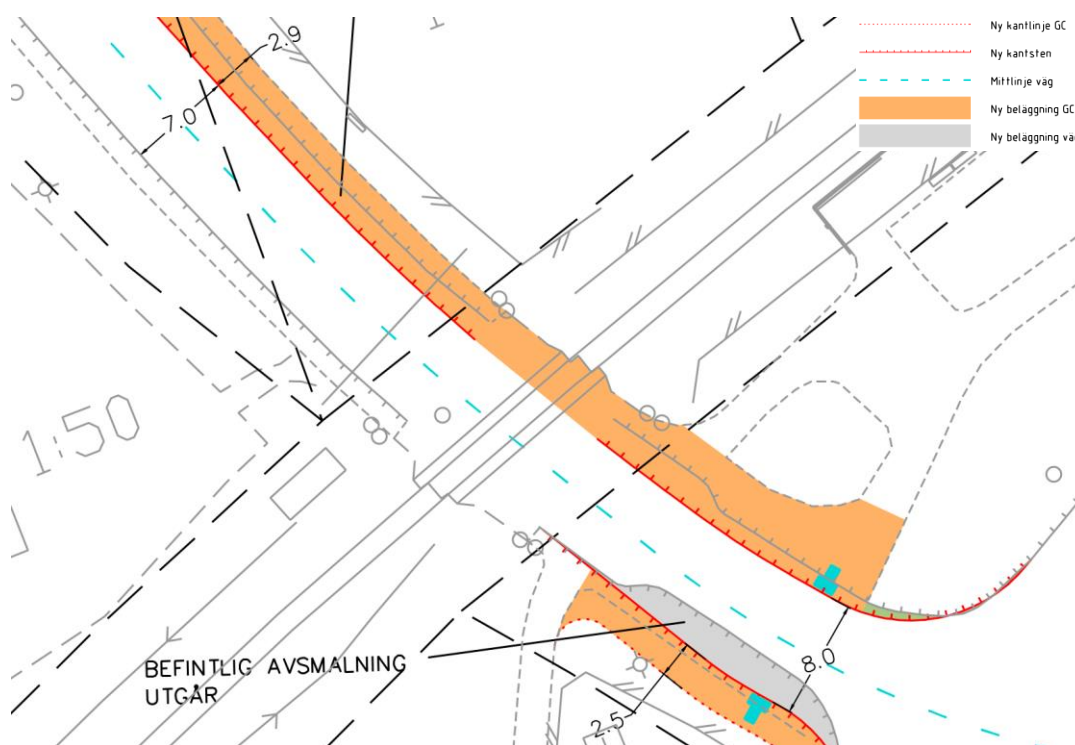
Figur 4-6 Avsmalning av Brovägen och breddning av östliggande gång- och cykelbana förbi spår

Under vintertid syns ej anlagda gångbanor och passager till/från busshållplats Näliden ICA, samt de målpunkter som ligger på den västra sidan av Brovägen.

Gång- och cykelbanans passage över spår är idag smal, strax över 1 meter på vardera sida. Denna begränsade bredd medför att man endast kan gå en person i bredd och att man vid möte troligtvis behöver nyttja körbanan. För att öka trafiksäkerheten utmed vägen rekommenderas en breddning av gångbanan över spår.

Befintligt avsmalning mellan tågstationen och ICA Nällden, som tillskapades vid anläggning av den nya tågstationen, behöver utgå. Till följd av avsmalningen av vägytan och breddningen av gång- och cykelbanan förskjuts Brovägen väster ut varpå otillräckligt med utrymme återfinns för större transporter, så som timmerbilar, att mötas på ett funktionellt sätt om en avsmalning bevaras. Förskjutningen ändrar även geometrin inom vägkurvan i anslutning busshållplatsen. För att tillskapa tillräckligt med utrymme för större transporter att mötas krävs här en breddning i passagen mellan ICA Nällden och tågstationen till 8 meter.

Förskjutningen av vägen påverkar in- och utfarten till busshållplatsen och tillräckliga svängradier behöver säkerställas i kommande arbete.
